Raport GPS cu privire la accidentul echipajului numărul 119

Raliul Maramureșului 2022

Raportul GPS a fost întocmit de către coordonatorii Marin Marina și Hadăr Oana.

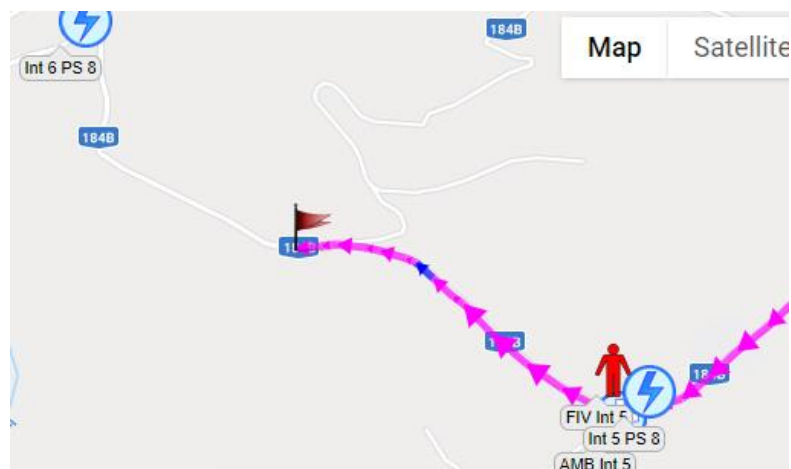
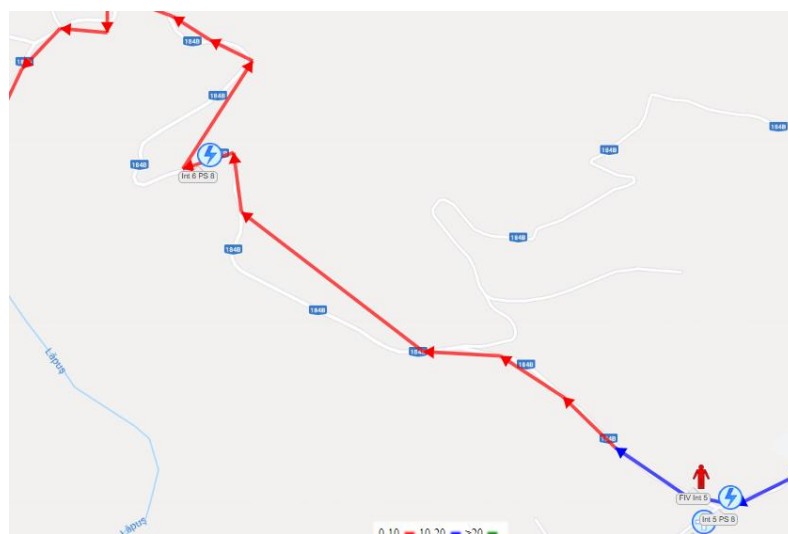
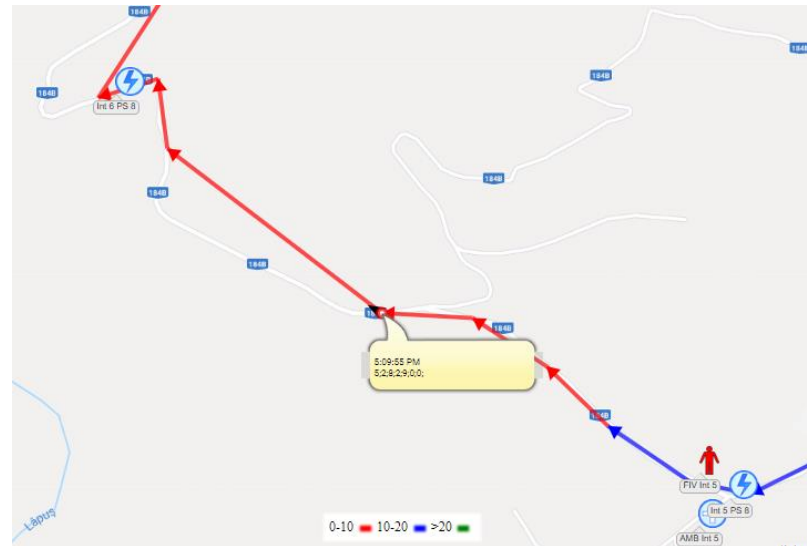
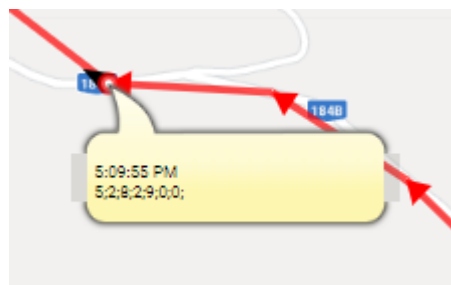
Fig. 1. Informații despre puterea semnalului GPS la locul accidentului

Accidentul a avut loc între intermediarii 5 și 6 unde există o zonă cu semnal GSM foarte slab, astfel transmiterea alertelor în comandament nu a putut fi posibilă în timp real.

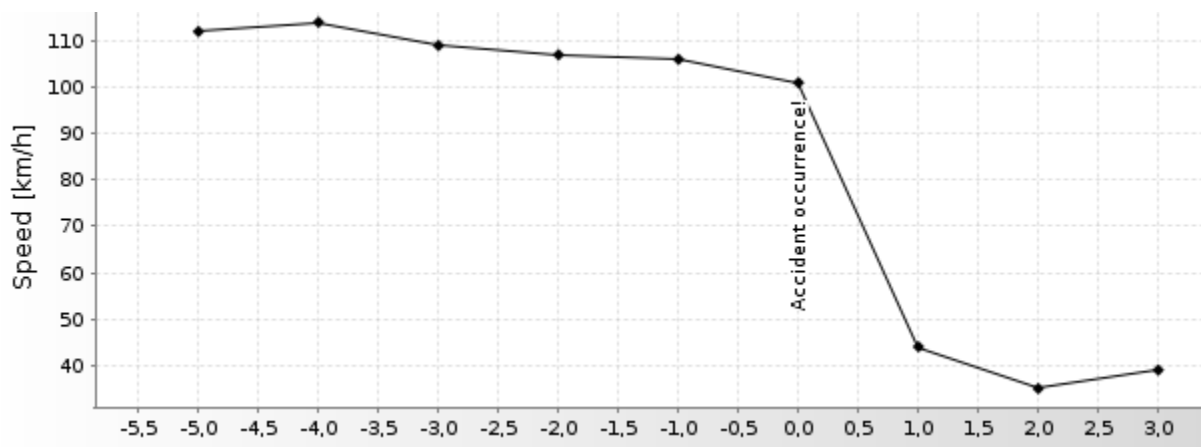
Fig. 3. Graficul vitezei echipajului nr.119 înainte și după accident

Viteza înregistrată în momentul accidentului este de **101 km/h**, însă un grafic mai detaliat al vitezei (5 secunde înaintea accidentului și 3 secunde după accident) se poate vedea în imaginea de mai jos:

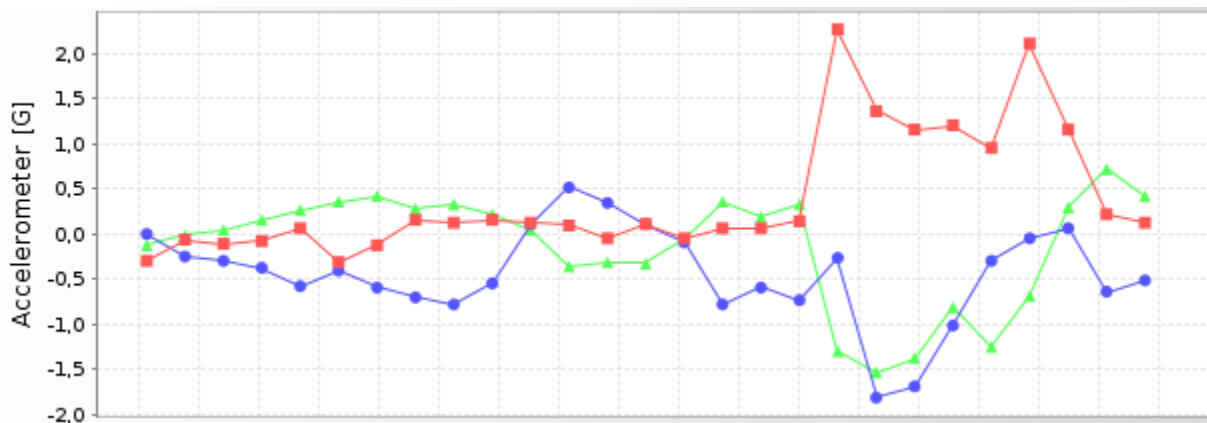
Fig. 4. Graficul detaliat pe componente a forței gravitaționale din timpul impactului

O reprezentare mai detaliată a accelerației gravitaționale poate fi observată mai jos:

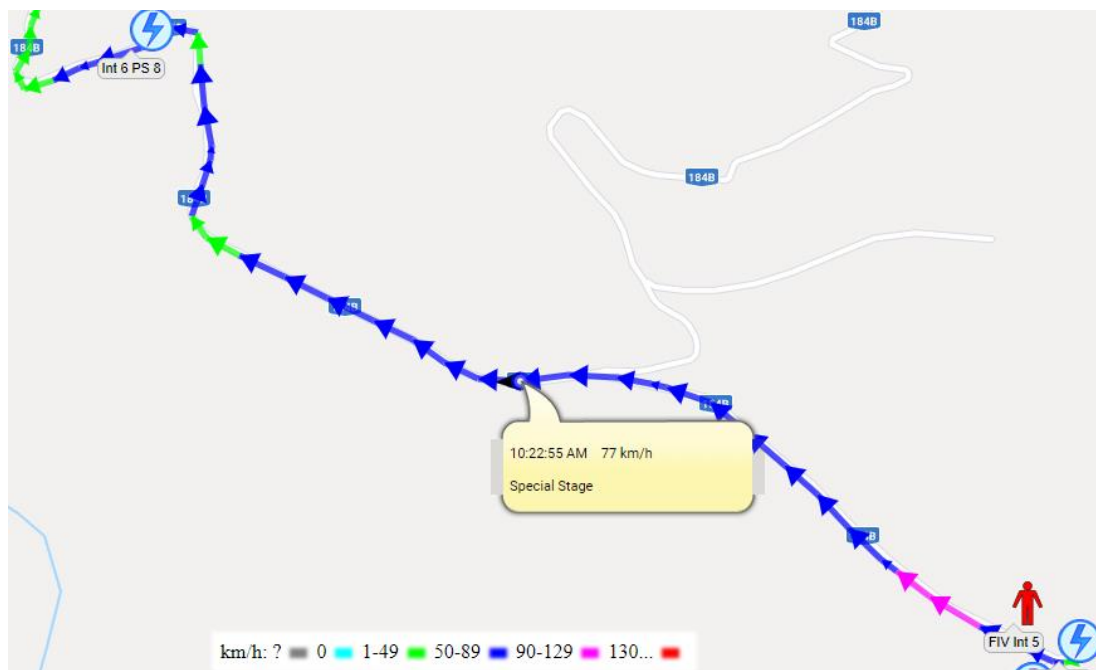
Fig. 5. Viteza mașinii de concurs 117, la locul accidentului echipajului 119

În timpul accidentului, atât antena GSM, cât și cea radio au fost avariate, astfel nu s-au mai putut transmite informații din mașina de concurs. Totuși, înainte de deconectarea antenei radio, alerta de accident a fost transmisă la echipajul 117, care se afla în urma echipajului 119. Alarma a fost primită la 10:22:17, la 15 secunde după ce accidentul a avut loc. Aceasta a fost primită cu 830 m înainte de locul accidentului. **Butonul OK de pe unitatea SOS** (modalitatea prin care echipajul confirmă primirea unei alerte în mașină) **NU a fost apăsat**, însă din datele brute din sistem s-a observat că **au fost apăstate butoanele de pe unitatea DISPLAY a GPS-ului**. De asemenea, echipajul 117 nu a oprit la locul accidentului, viteza înregistrată de acest echipaj la locul accidentului fiind de 77 km/h (fig.5).

După cum a fost precizat și anterior, alerta de accident nu a fost transmisă de către mașina de concurs 119 din cauza semnalului GSM slab de la locul accidentului. În mod normal, următoarele mașini care vin în urma accidentului (aici este vorba despre mașina de concurs 117) preiau alerta și devin releu, iar atunci când ajung în zona cu semnal GSM mai bun transmit alerta (oprire, accident, SOS) către comandament. Din cauza unei erori în softul GPS-ului, alerta pe care a primit-o mașina 117 nu a mai fost transmisă către centrul de comandă, astfel nicio notificare despre accidentul lui 119 nu a fost primită de către coordonatorii GPS.
