Raport GPS cu privire la accidentul echipajului numărul 264

Raliul Maramureșului 2022

În data de 09.04.2022, în cadrul Raliului Maramureșului 2022, echipajul nr. 264, format din pilotul Dorin Alexandrescu și copilotul Andrei Motescu, a suferit un accident pe proba specială PS2 Copalnic 1.

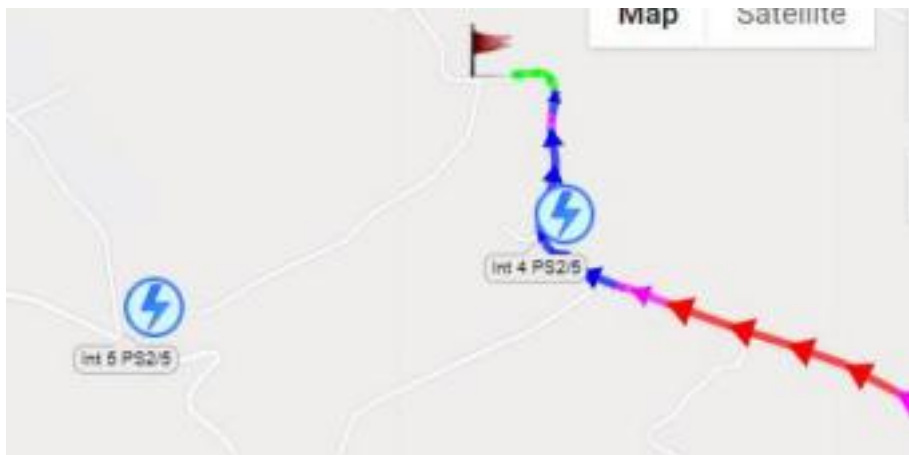
Fig. 3.

Accidentul a avut loc între intermediarul 4 și intermediarul 5

Distanța parcursă de echipaj de la intermediarul 264 până la locul accidentului

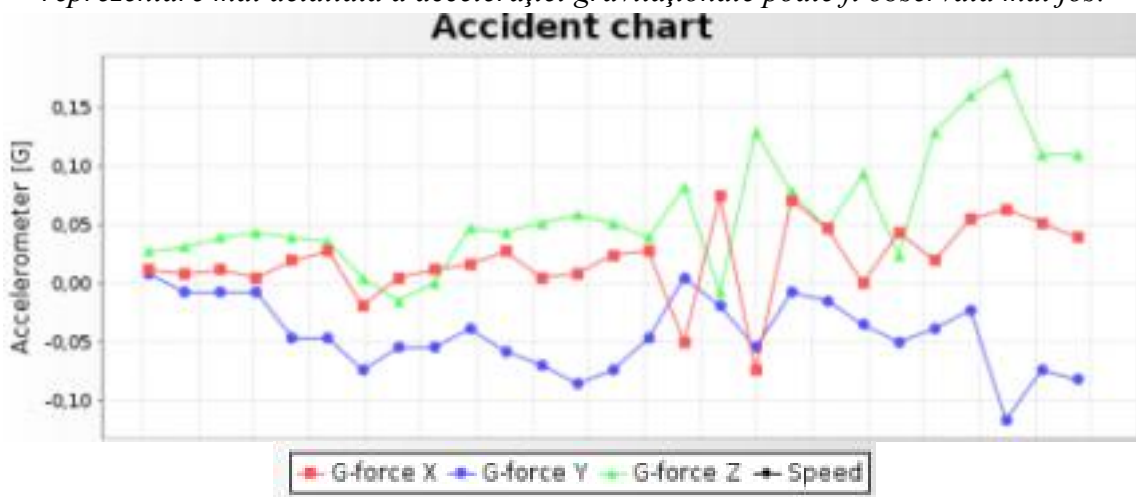
Viteza maximă înregistrată în cele 5 secunde înainte de accident este de **45 km/h**. O reprezentare mai detaliată a accelerației gravitaționale poate fi observată mai jos:

Fig. 5. Graficul detaliat pe componente a forței gravitaționale din timpul impactului

Asset: 346
Time: 9.4.2022 11:57:25
Speed: 40km/h
G-force: 6.32g
X = 5.64g
Y = 0.6g
Z = 2.76g
